Travaux à l'Eglise Saint Blaise (suite)

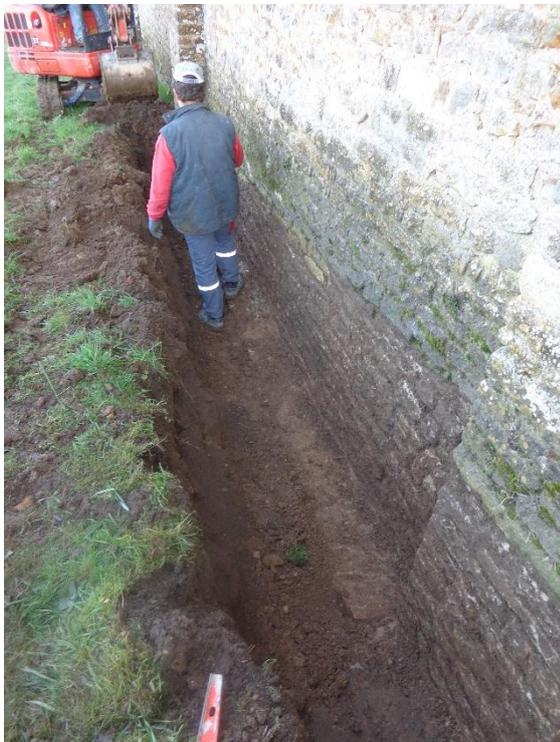
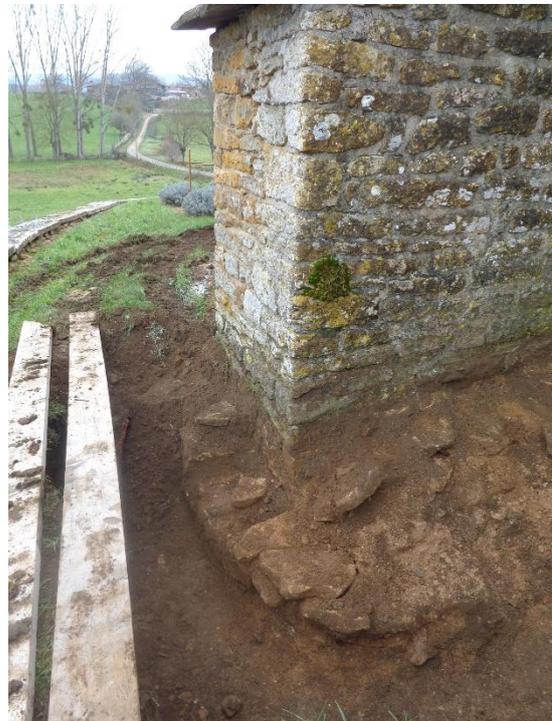
Au niveau du mur nord, les excavations ont atteint les fondations, apparaissant sous forme d'une semelle, sur laquelle il a été mis à jour une tuile creuse **entière**, témoin de l'époque où le toit, moins pentu qu'à l'heure actuelle, en était couvert (*photos 1 et 2*).

Photo 1 et 2 : Fondations du mur nord

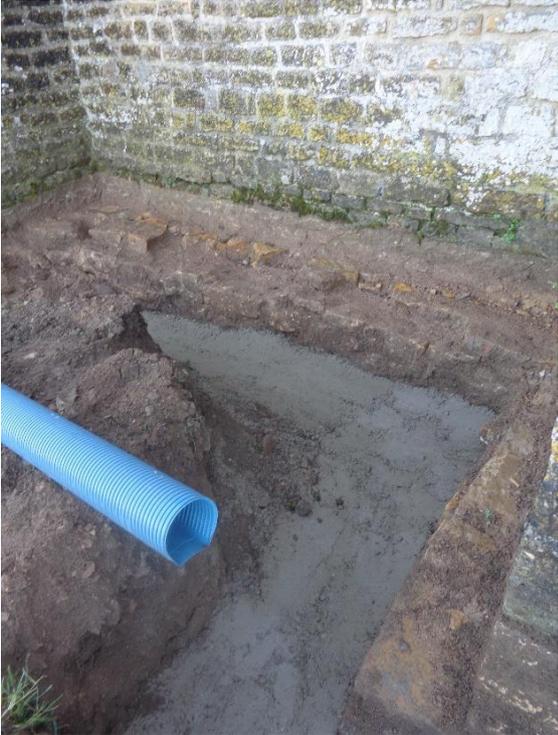
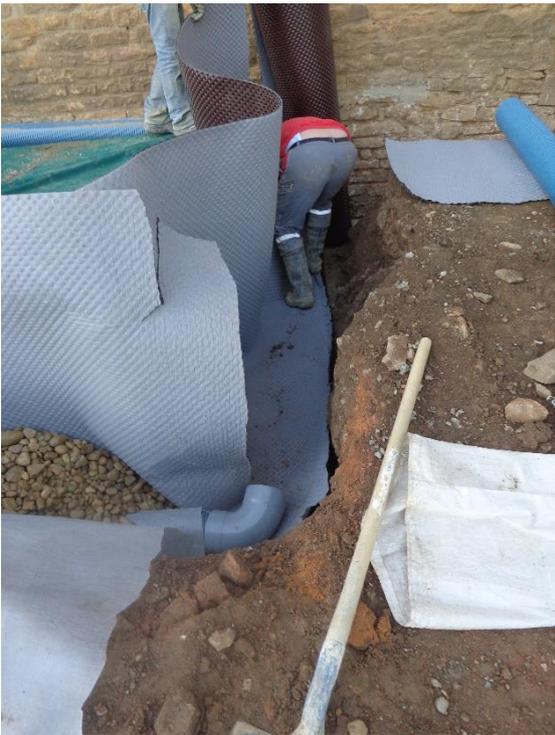
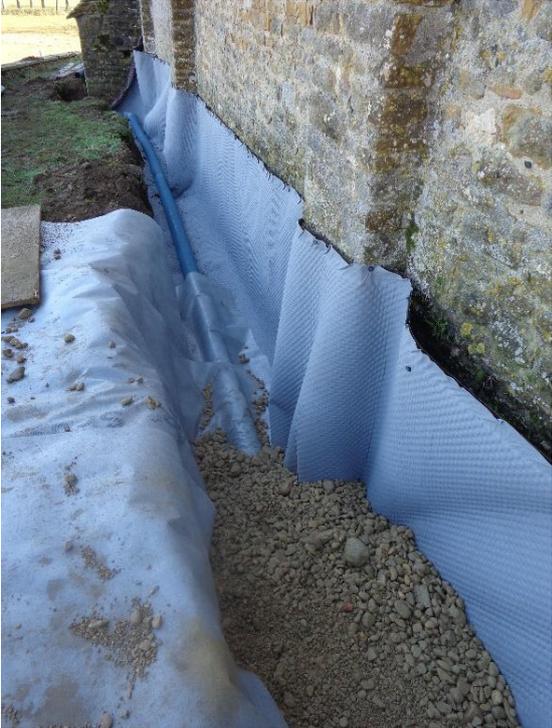
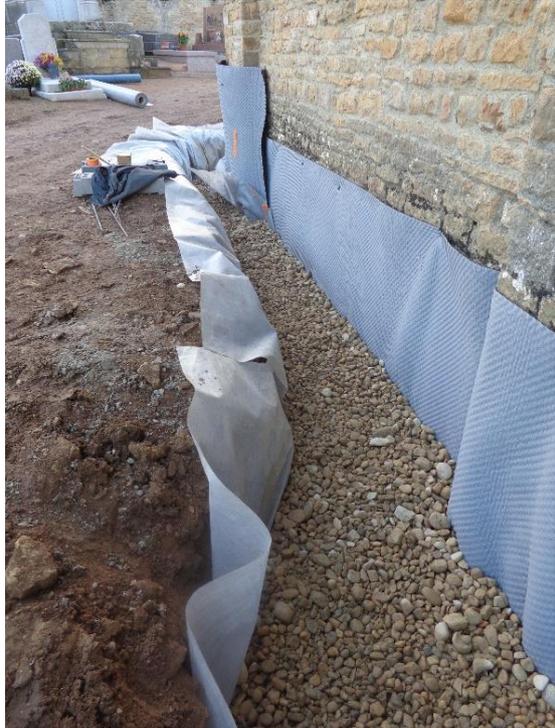
Puis un lit de béton a été coulé au fond de la tranchée, et il a été déposé une toile épaisse pour étanchéifier les murs. Le drain proprement dit a été positionné et recouvert d'un géotextile pour éviter que la boue ne pénètre dans le drain. Le tout a été recouvert d'un lit épais de galet, lui-même recouvert du géotextile (*photos 3 à 6*).

Les différentes phases de pose du drain

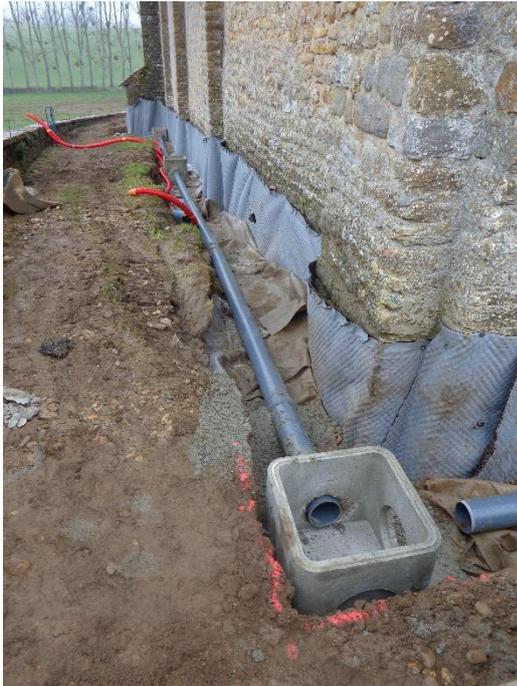
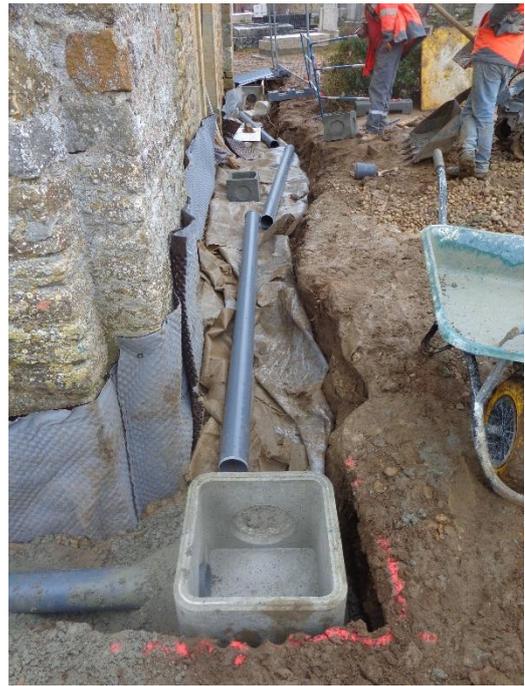
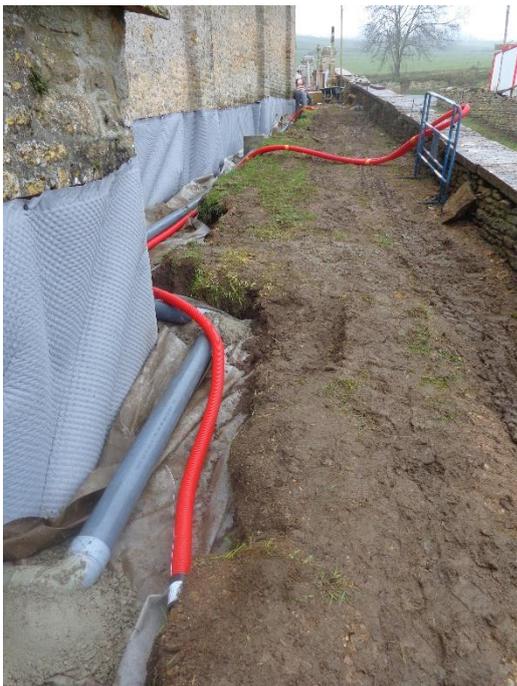
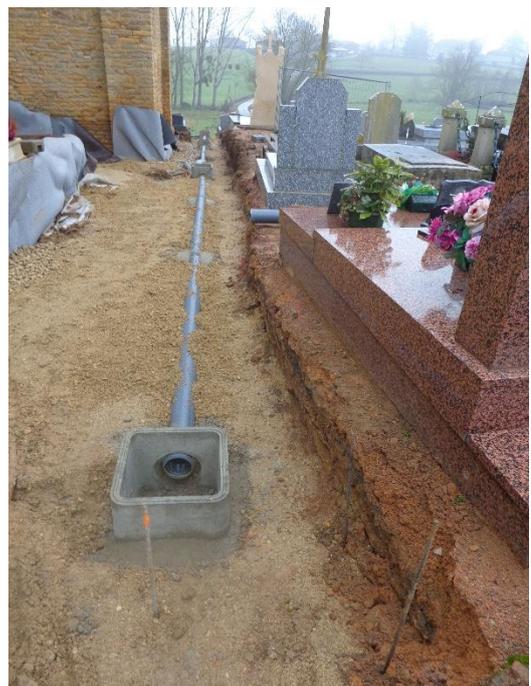
Par-dessus, un ensemble de tuyaux PVC de diamètre 125 entourant tout le bâtiment et entrecoupé de regards a été placé (*photos 7 à 10*).

Pose des tuyaux d'eaux pluviales de surface.

N.B. : les fourreaux rouges de la photo 9 vont recevoir les câbles des futures éclairages nocturnes du mur nord.

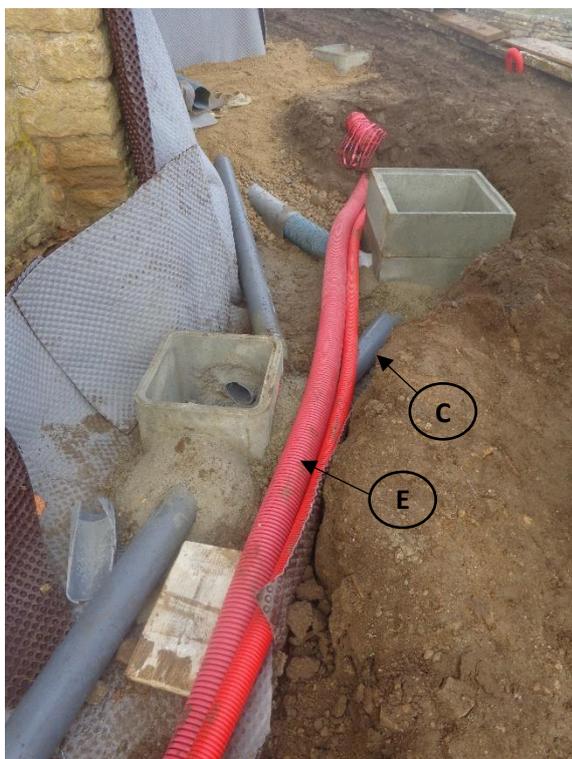
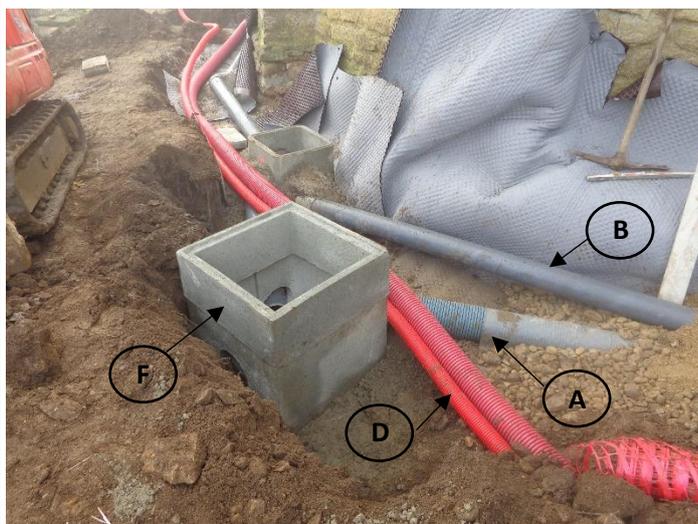
Le 26 janvier 2016, l'alimentation électrique extérieure est modifiée, surtout du fait de la consommation future des chauffages sous les bancs de la nef (36 KVA max.). Il fallait donc impérativement passer de 220v (monophasé) à 380v (triphasé). Par conséquent, depuis le coffret électrique situé dans le mur d'enceinte nord, le long du chemin des charmes, il a fallu remplacer fourreau et câble, jusqu'au coffret de la sacristie (*photos 11 et 12*).

Photos 11 et 12 prises au coin nord-est de l'abside.

- Repère A : arrivée du drain recouvert de son géotextile dans le regard final ;
- " B : " des eaux pluviales (EP) de surface dans le regard correspondant ;
 - " C : liaison des regards EP – drain ;
 - " D : fourreau rouge d'éclairage nocturne du mur nord ;
 - " E " orange alimentation générale 380v ;
 - " F regard final se déversant dans le fossé à travers le mur d'enceinte par une barbacane.

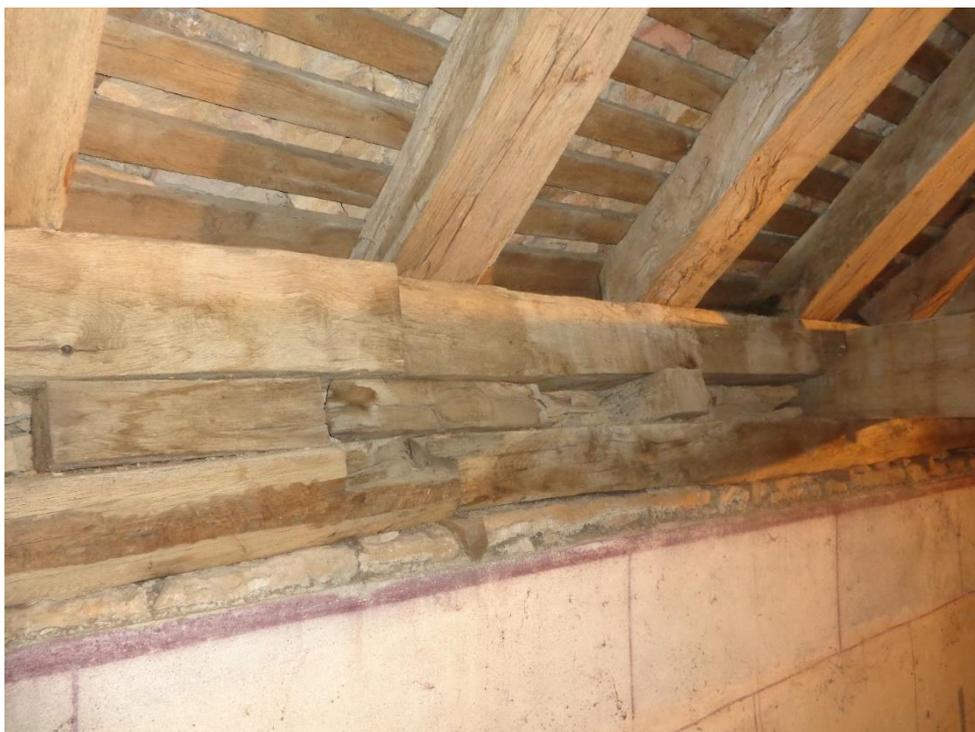
Photo 13 : Détail de la charpente de l'église où l'on voit la double sablière posée sur le mur nord supportant les chevrons, sur lesquels sont fixés les voliges où reposent les laves, et insérant un entrait.

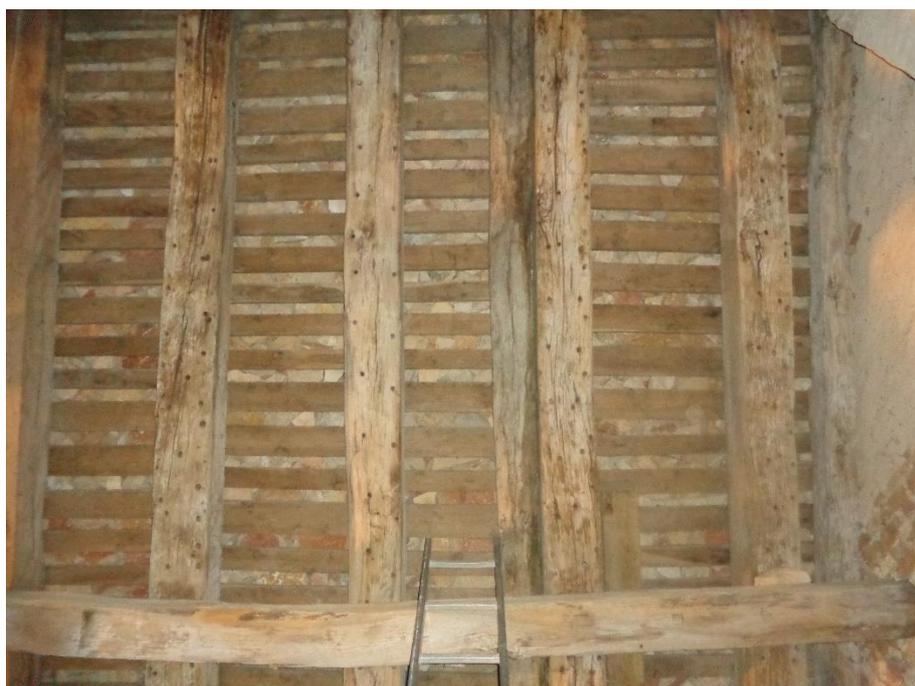
*« La charpente actuelle est datée, par dendrochronologie, de **1435**. Elle se compose en majorité de bois mis en œuvre à cette date mais également donc de chevrons de la **charpente initiale réemployés** et probablement d'entrails et de sablières. La couverture alors créée est plus haute que la précédente, ses versants plus longs et donc plus pentus. Les chevrons de la charpente initiale ont pu être réutilisés car la couverture originale présentait d'importants débords extérieurs. L'analyse de ces chevrons le confirme. **Ils ont été retournés** dans la charpente de 1435, sans doute pour remédier à leur déformation sous le poids de la couverture. Leur actuelle sous-face étaient initialement située **au-dessus** car elle présente **les percements qui recevaient les chevilles des voliges** (photo 14).*

Photo 14 : chevrons retournés où l'on distingue les trous des chevilles de maintien des voliges de la couverture d'origine.

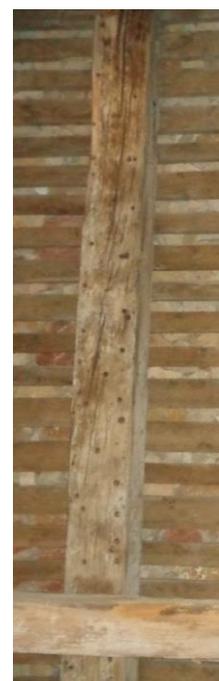
Les archéologues ont même détecté sur certains, deux séries de percements qui semblent indiquer une remise en état de la couverture initiale **avant la modification du XV^{ème} siècle** (photo 15). La surface actuelle de ces chevrons était donc à l'origine **au-dessous, visible depuis la nef**. De fait elle présente des arêtes à chanfreins arrêtés, comme à l'hôtellerie de Saint-Hugues, qui sont aujourd'hui situés contre la volige qui porte les laves et qui par ailleurs s'interrompent à 1m environ de la sablière. Cette portion des chevrons correspondait donc visiblement au débord extérieur que formait la couverture initiale. »

Photo 15 : Chevron doublement percé pour une réparation.

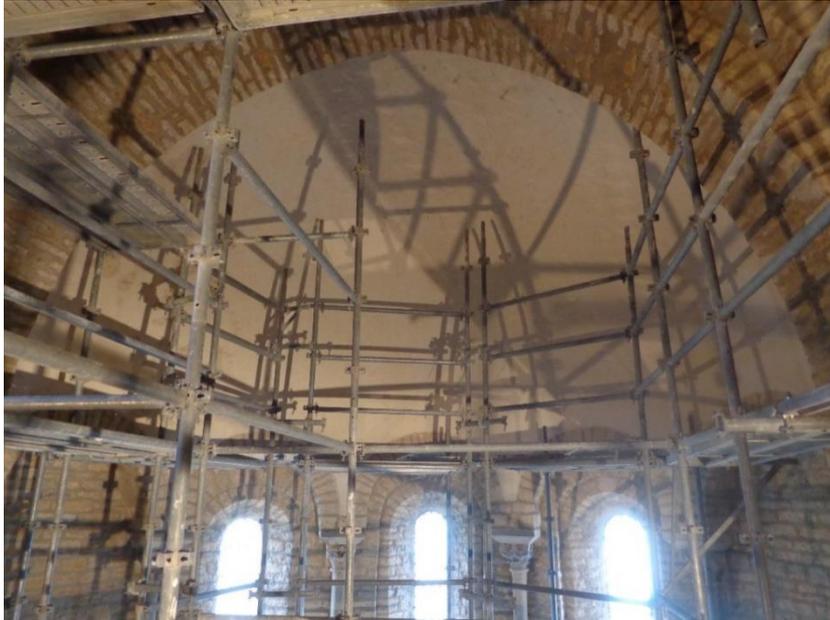
Les enduits anciens et joints ont été entièrement purgés et remplacés. Un badigeon sera bientôt appliqué sur l'ensemble.

Photo 33 à 36 : purge des enduits.

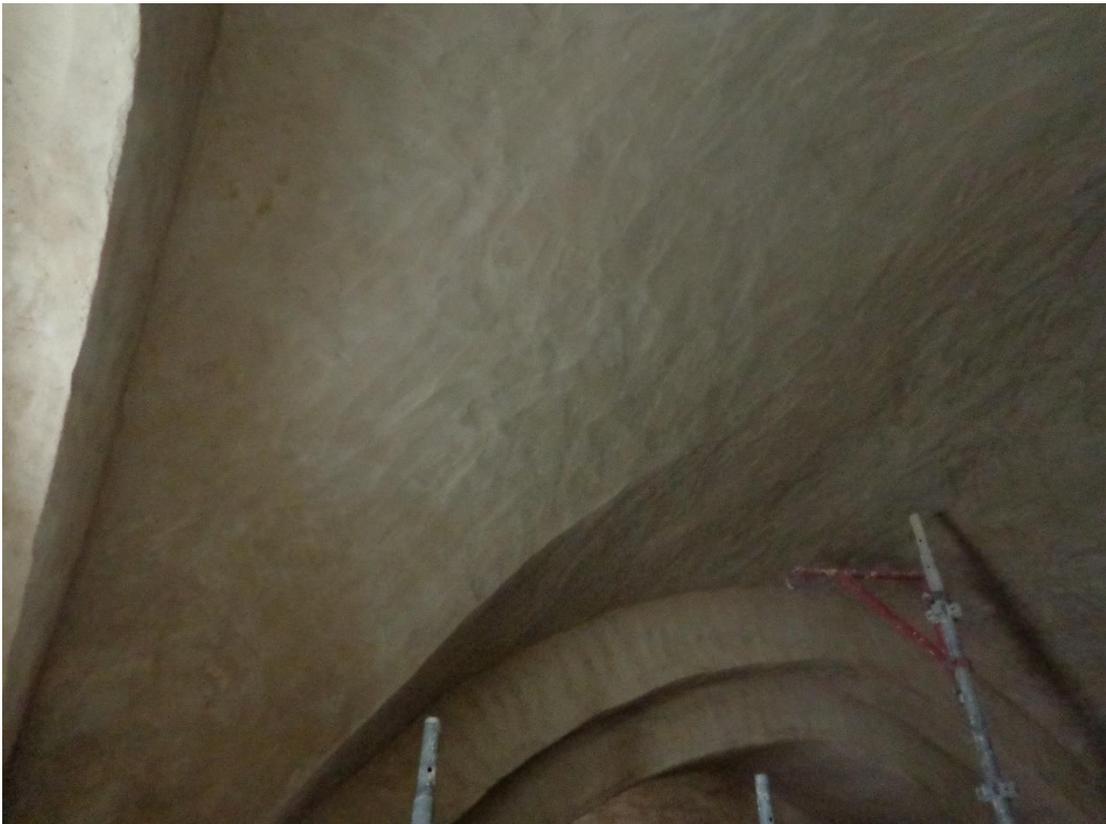
Photo 37 : Un enduit volontairement irrégulier a été apposé.

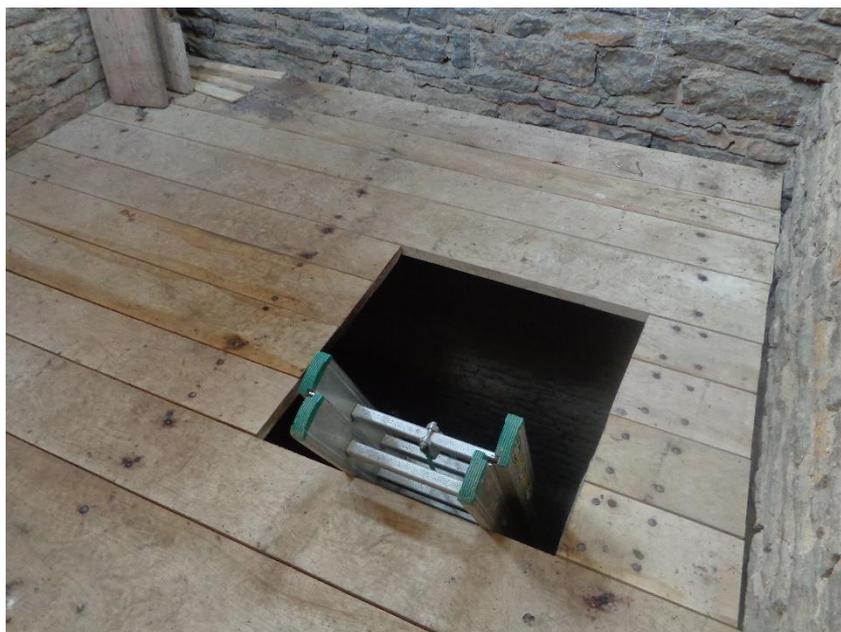
Photo 38

Après le démontage du plancher « tardif » du niveau 1, un échafaudage a été mis en place pour permettre le démontage et remplacement à neuf des planchers des niveaux 3, 4, et 5 (Photo 38).

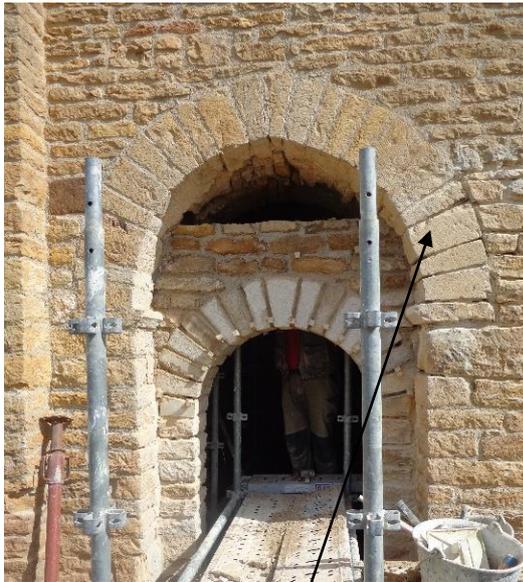
L'ancien accès situé à la base sud du clocher a été ré-ouvert. La partie supérieure a été reconstruite, telle qu'elle devait exister, de même facture que l'accès chœur-clocher : 2 rouleaux de claveaux (photo 41).

Photo 41 : claveaux remis en place

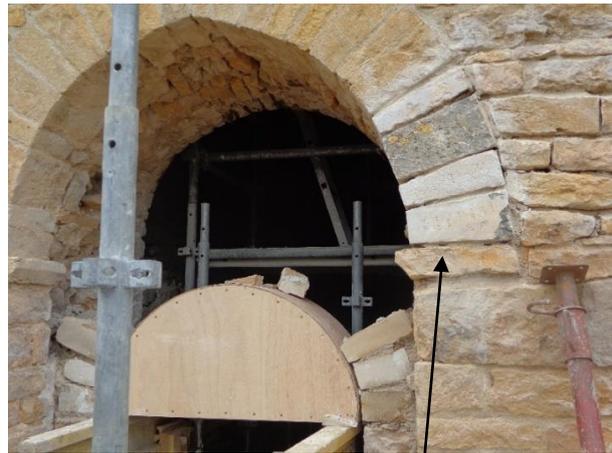
La remise en place des claveaux manquants de la voûte extérieure en arc brisé, a nécessité la suppression de la petite baie très étroite, immédiatement à sa droite. Le tailloir manquant a été remplacé (photo 42).

Photo 42 : tailloir remplacé

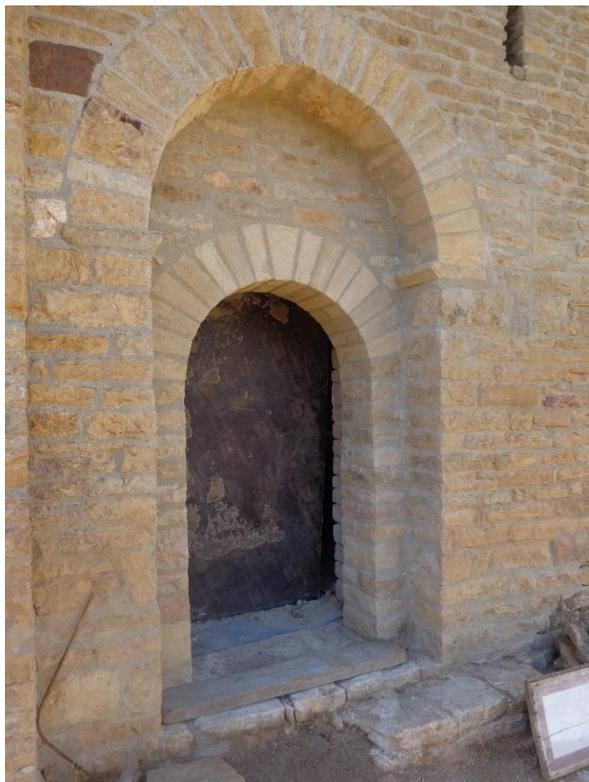
Photo 43 : accès sud : structure terminée
