Restauration du toit du lavoir de Goleron et d'un mur de pierres sèches proche.

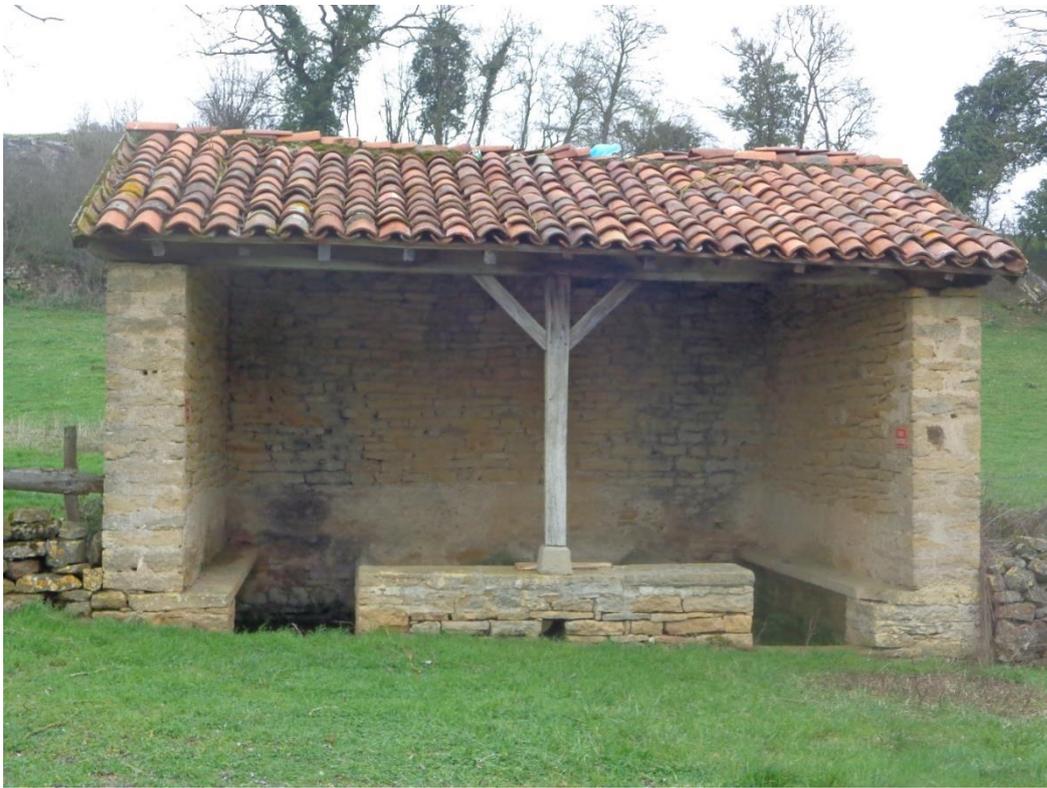
Il avait déjà été restauré en 1995, par des jeunes de la Maison Familiale Rurale, encadrés par M. Robert Lobry (VAM n° 46 page 18), mais la proximité immédiate d'un gros frêne avait endommagé sa couverture par la chute de branches mortes et de végétaux divers. Des gouttières étaient apparus, la charpente souffrait ; il était urgent d'agir.

Photo 1 : le lavoir avant les travaux.

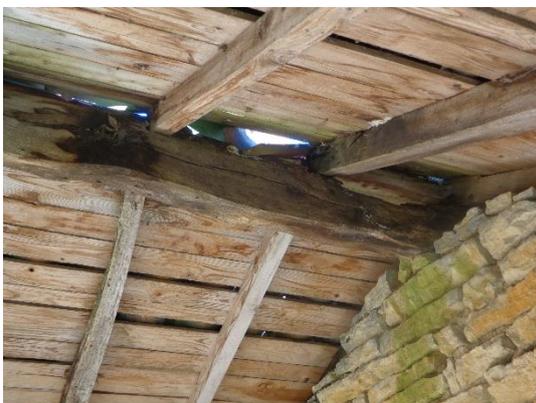
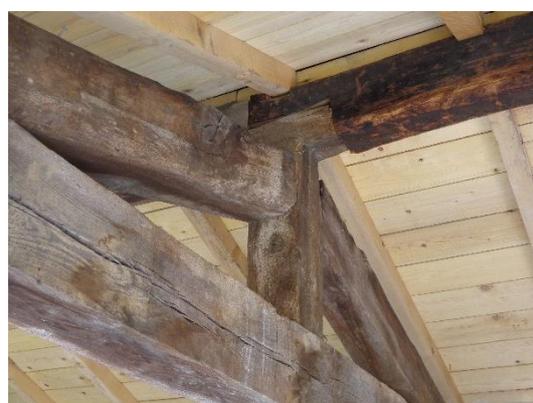
Photo 2 et 3 : Etat et remplacement de la panne faîtière

Puis vint le tour des bois. La panne faîtière avait souffert à l'une de ses extrémités, du fait du très mauvais état des tuiles du faîtage et malgré de nombreuses interventions de l'employé communal. Elle a été remplacée sur une moitié, au niveau du poinçon (petite pièce de bois verticale), par un assemblage à mi-bois (photos 2 et 3).

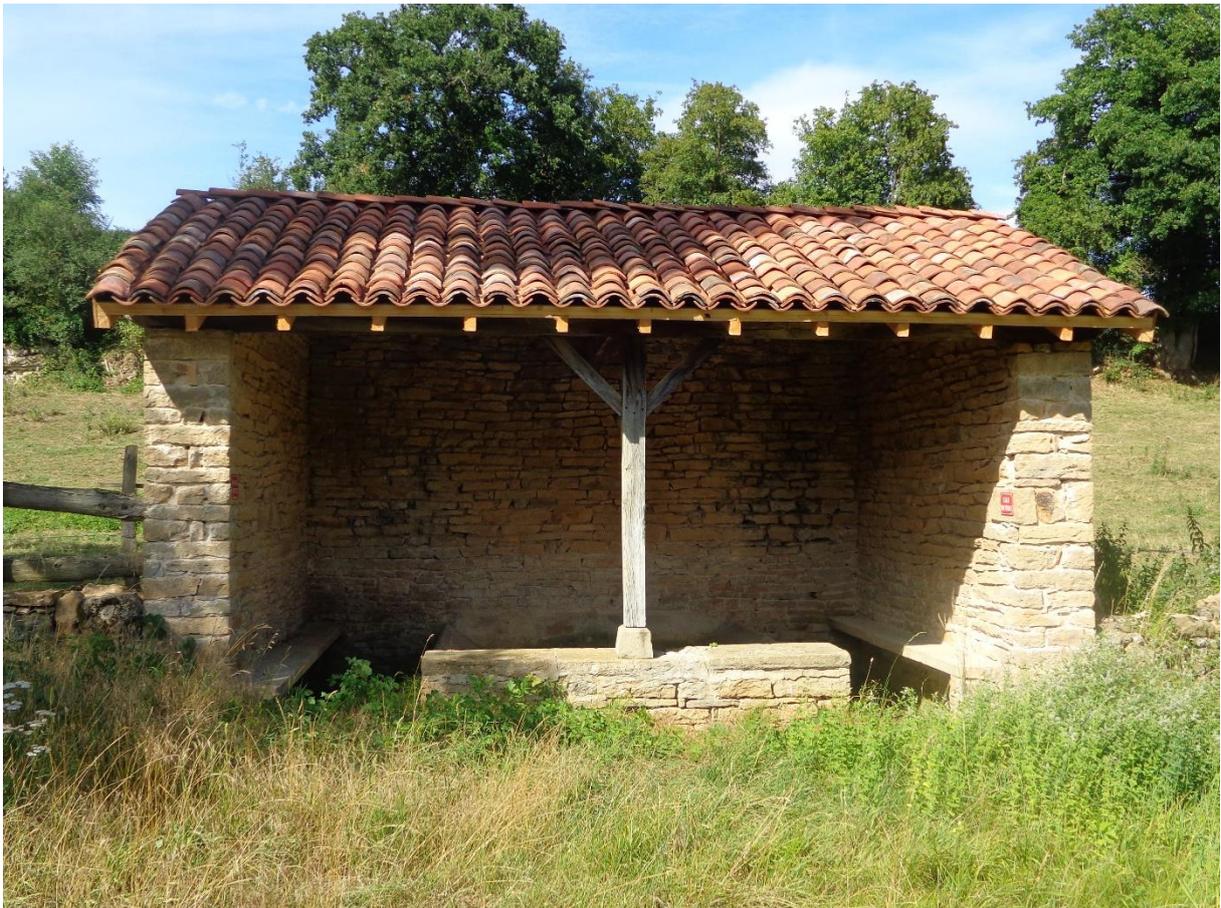
Photo 6 : le toit terminé.

Le toit a retrouvé son aspect d'antan, et nous l'espérons, pour longtemps (Photo 6).

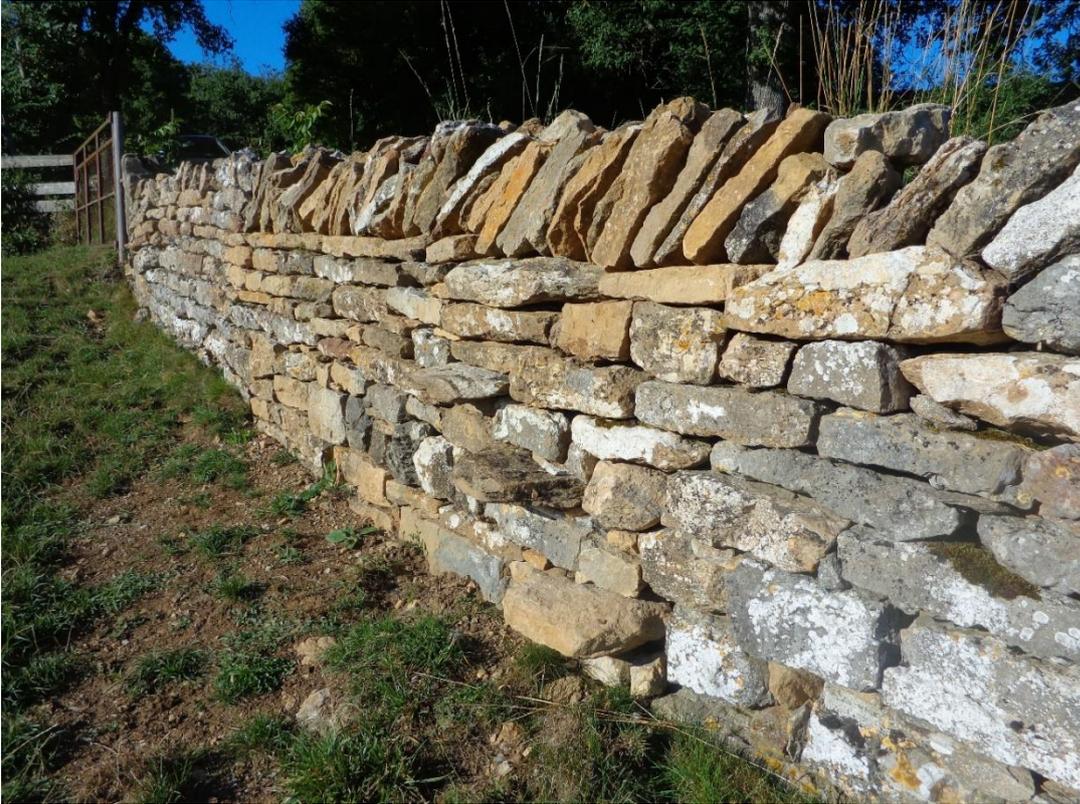
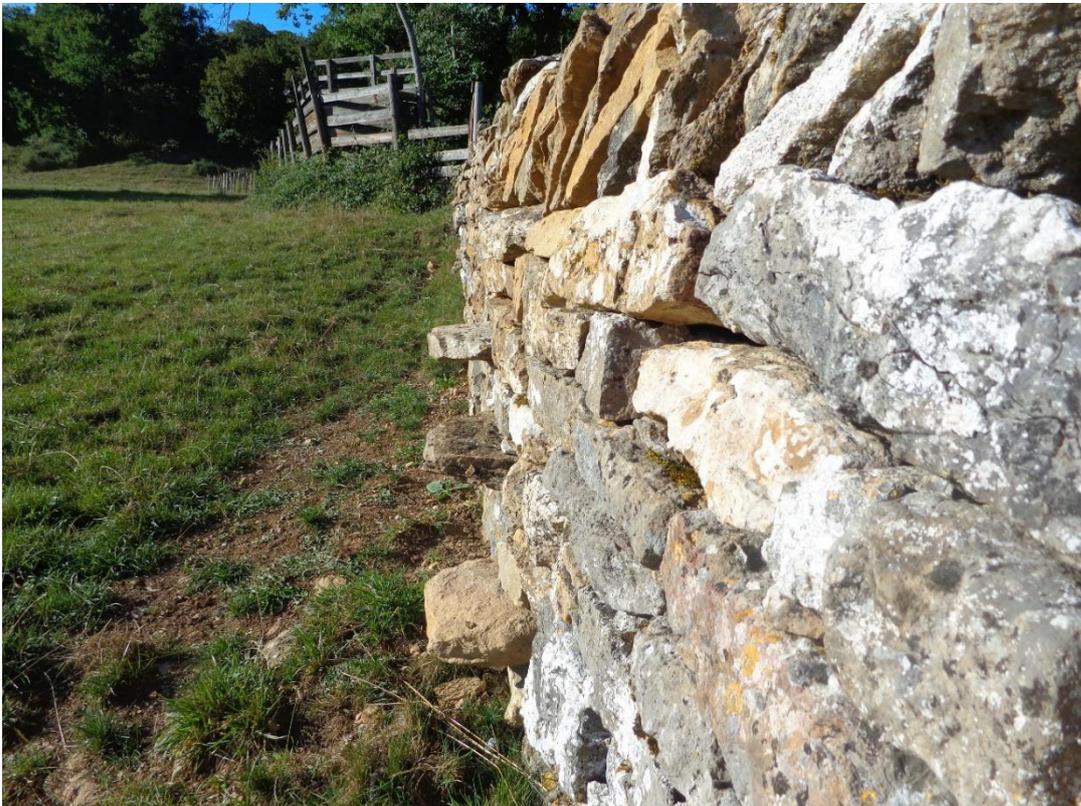
Depuis longtemps, son état général se dégradait, et il menaçait ruine. Il a donc été repris sur plusieurs mètres, avec une particularité : trois pierres en saillie, décalées les unes des autres forment, côté prairie, un escalier très basique, mais bien suffisant pour escalader ce mur sans risquer de l'abimer. Cette configuration est assez courante à Mazille. J.B.
