Travaux à l'Eglise Saint Blaise (suite)

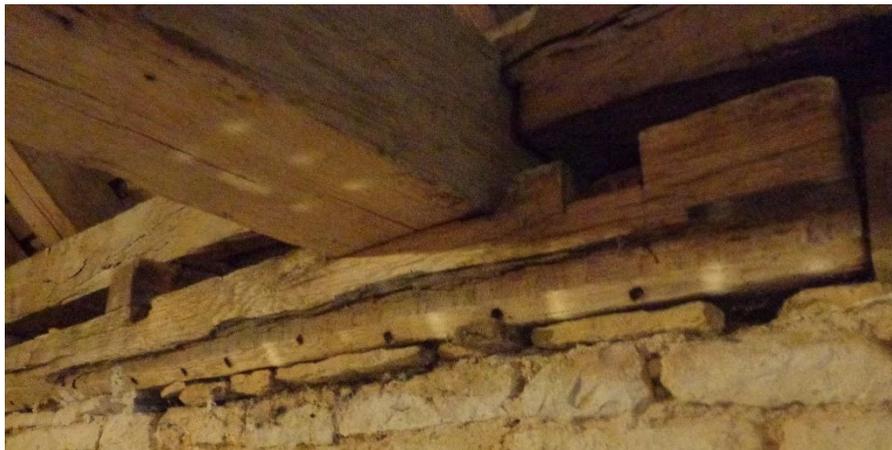
Chevron de réemploi dans une sablière

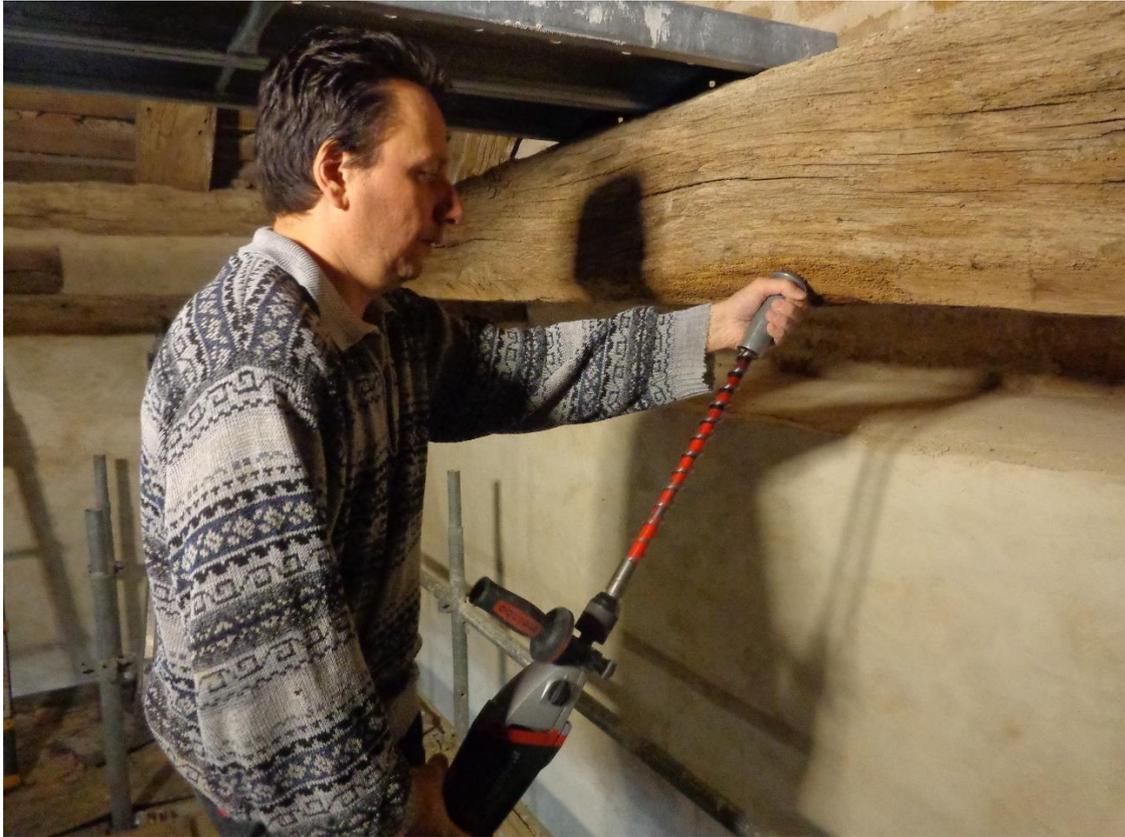
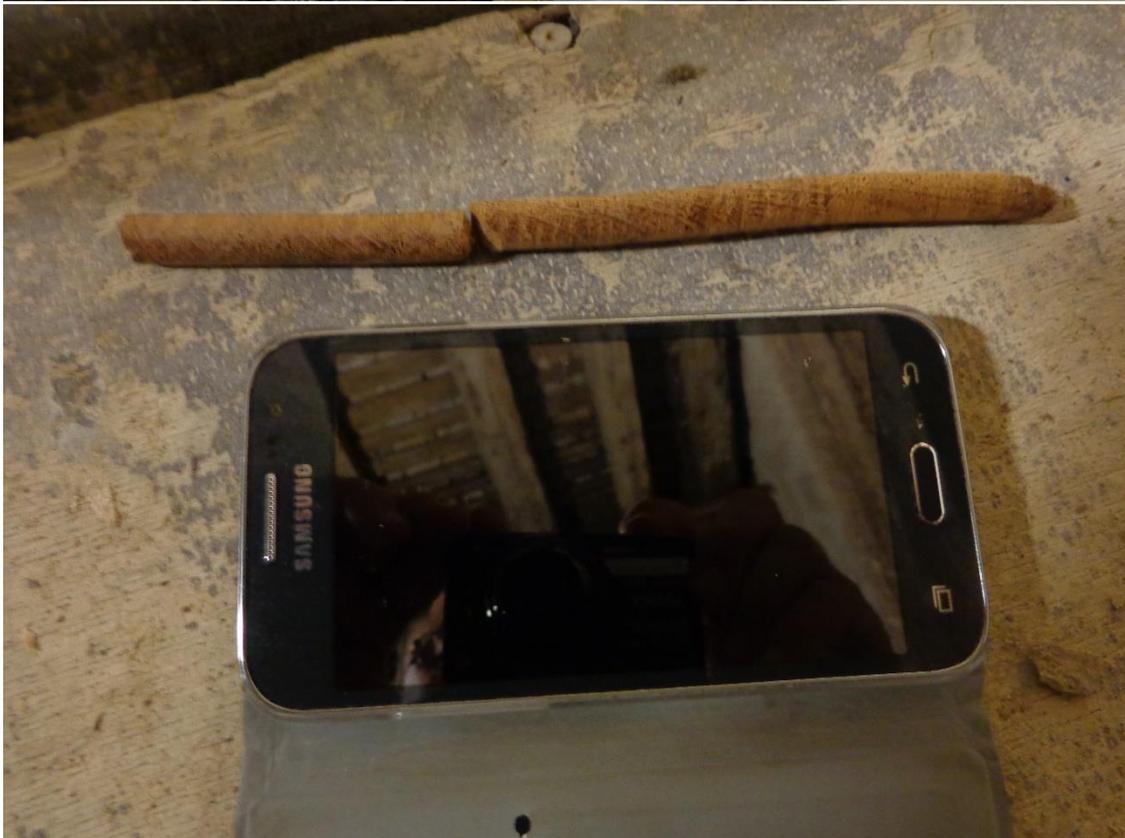
Méthode de carottage : Le technicien choisit une pièce de bois, par exemple un entrant. Il positionne une pièce cylindrique, creuse, tripode, qui va servir de guide à un forêt spécial, lui-même creux, monté sur une perceuse puissante. Il va percer jusqu'au cœur de la pièce de bois et réaliser ainsi une carotte d'environ 1 cm de diamètre. C'est cette carotte, comparée en laboratoire à une base de données, qui va permettre la datation. (Photos 16 et 17).

Photos 16 et 17 : Dendrochronologie : carottage. (Le téléphone donne l'échelle)

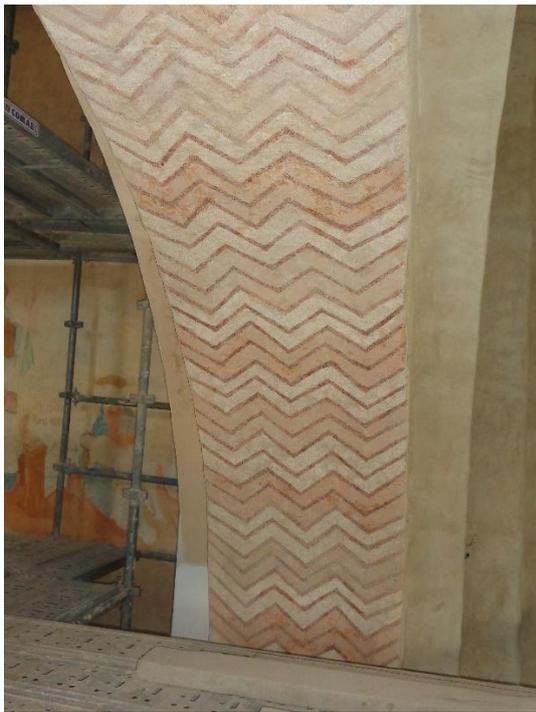
Photo 18 : Etat des décors restitués

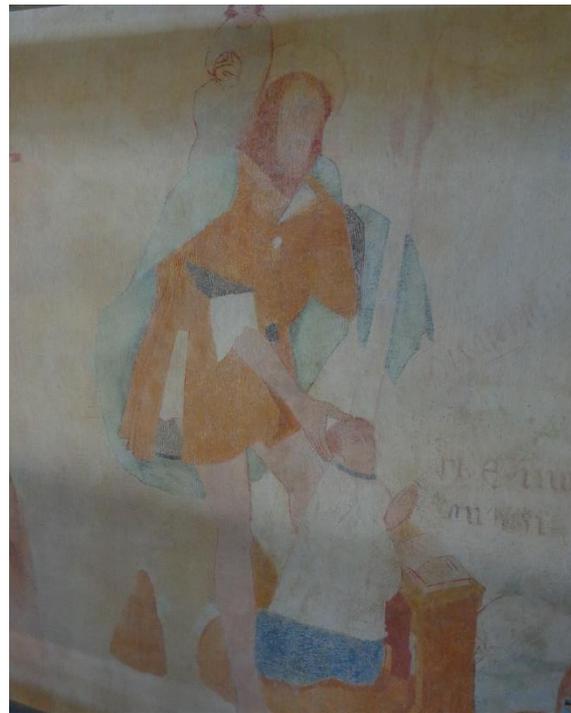
Photo 19 : Détail de la fresque

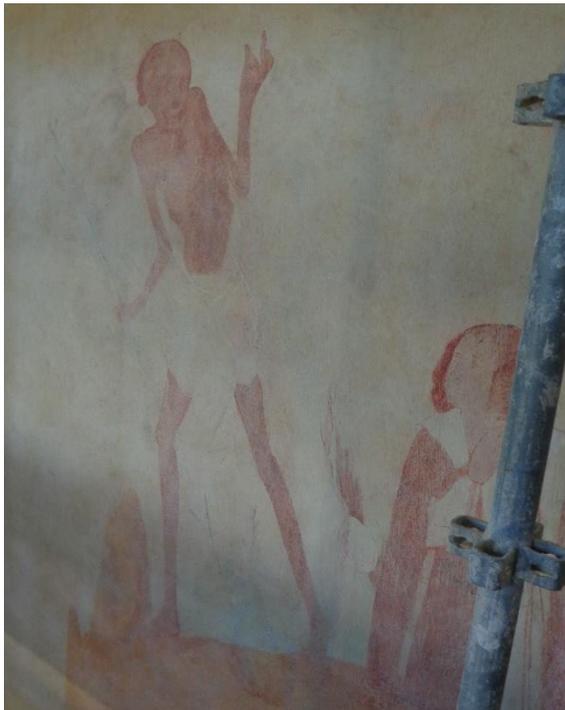
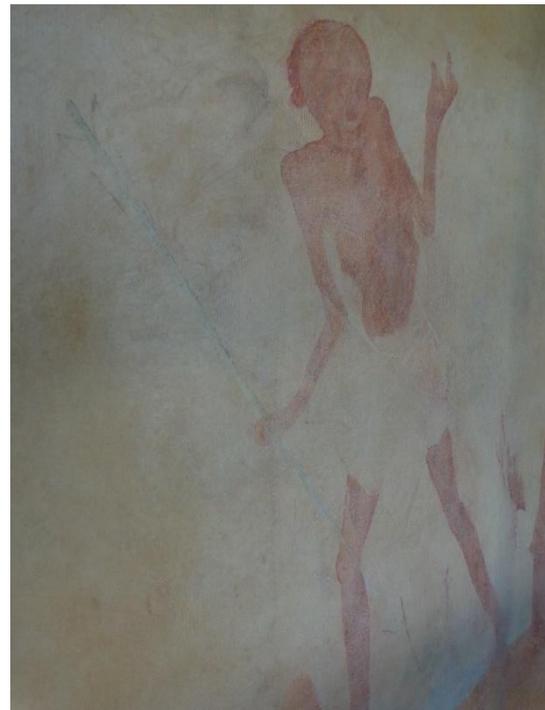
(Photos 20 à 23) Etat actuel après travaux de restauration.

Photo 20 et 21 : Détails de la fresque représentant La Mort, tenant une flèche primitivement dissimulé (volontairement ?) derrière le dossier de la chaire.

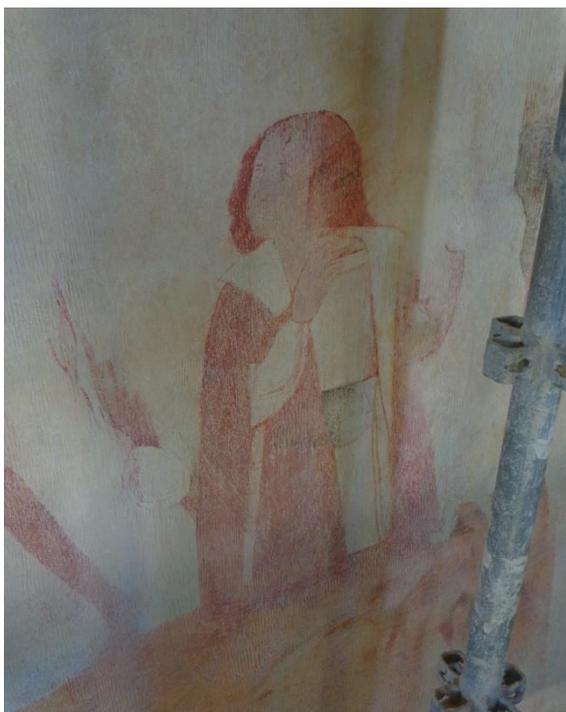
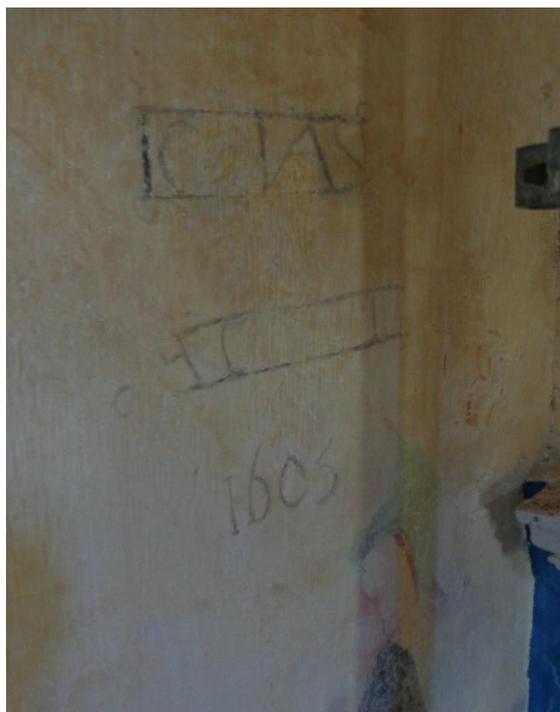
Photos 22 et 23 : Détails de la fresque : personnage regardant La Mort, en lisant et déroulant un document – 2 cartouches contenant un nom (COLAS ?) et l'année 1605 (coin N.E. de la nef)

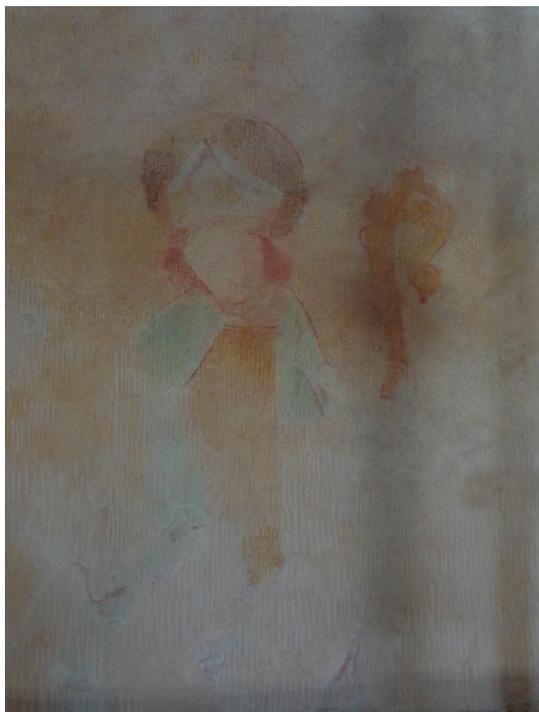
Photos 24 : Décor peint représentant un évêque avec sa mitre et le haut de sa crosse (après un important travail de restitution)
Situé au-dessus de l'autel nord

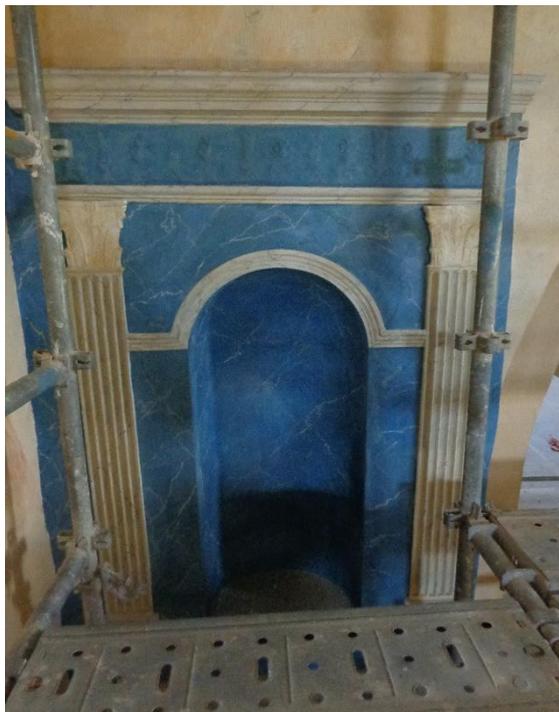
Photo 25 : autel nord – état actuel après restauration . La statue en bois peint représentant un prélat est en cours de restauration.

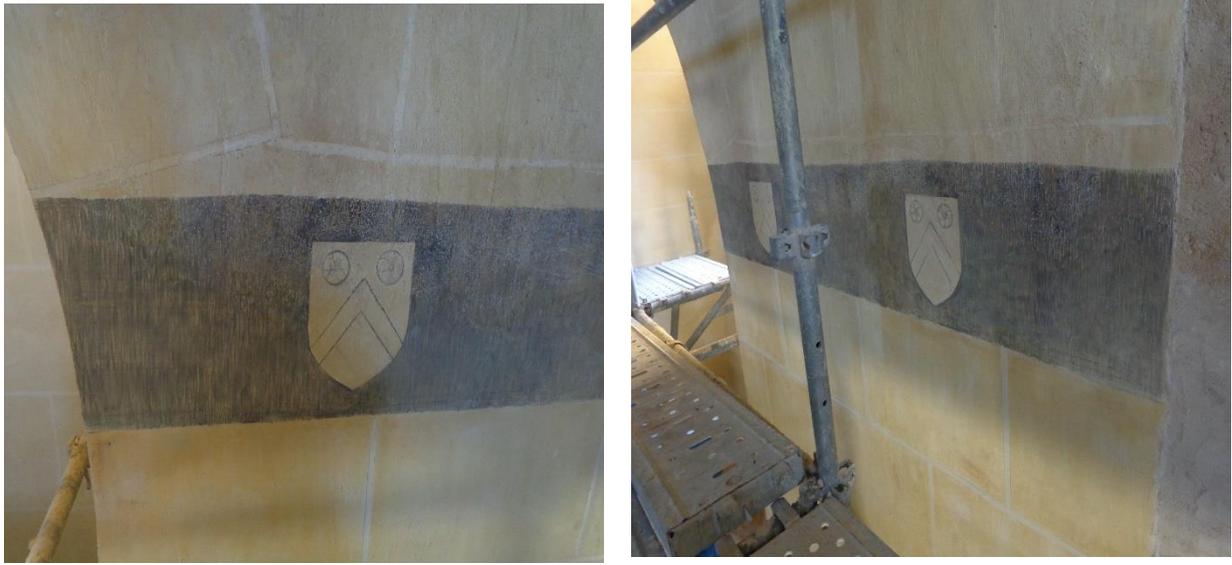
Par ailleurs, un décor de faux joints avec tracé préalable des joints par incision a été découvert sur le gouttereau sud, immédiatement à l'ouest de la niche située à proximité du second autel. Les vestiges d'une litre funéraire (j) ont également été découverts dans ce secteur sur lesquels un blason est conservé, malheureusement recoupé et donc indéchiffrable à cause de l'enduit hydraulique du soubassement (photos 26 et 27).

Photos 26 et 27 : Essai de restitution de la litre funéraire ; la présentation du blason est hypothétique...

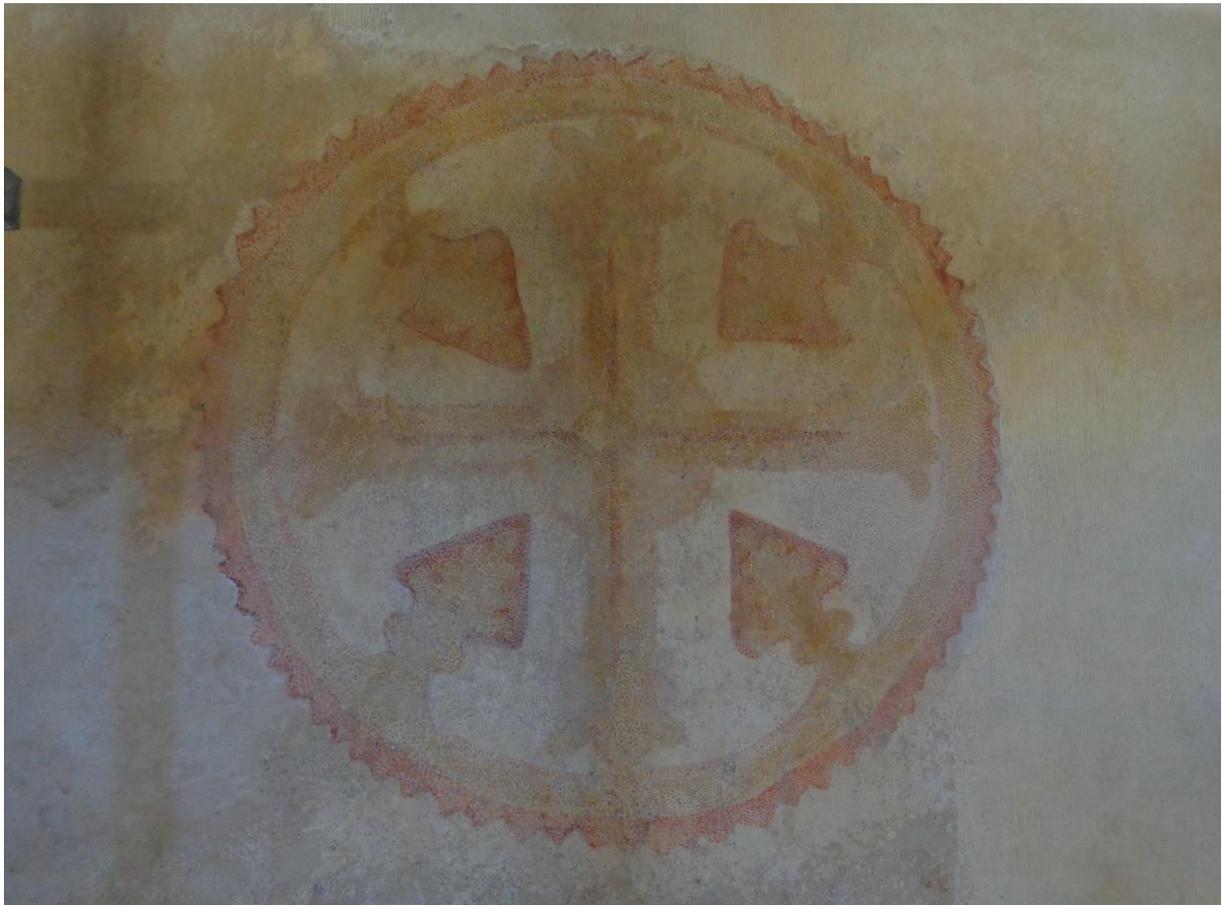
Photo 28 : croix de consécration située à proximité de la fresque.

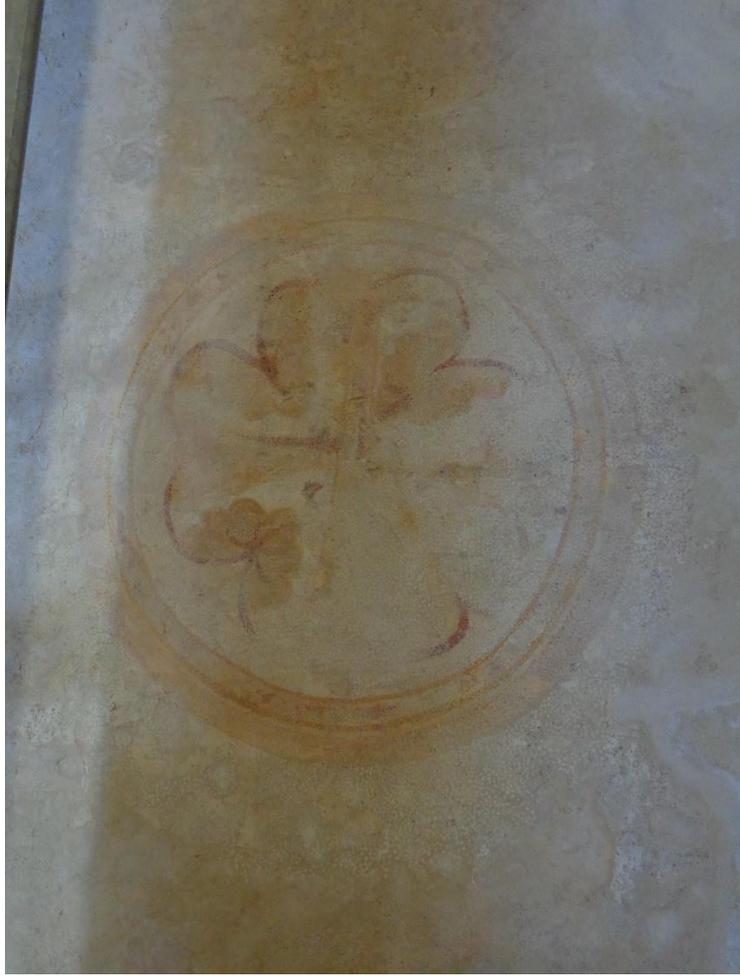
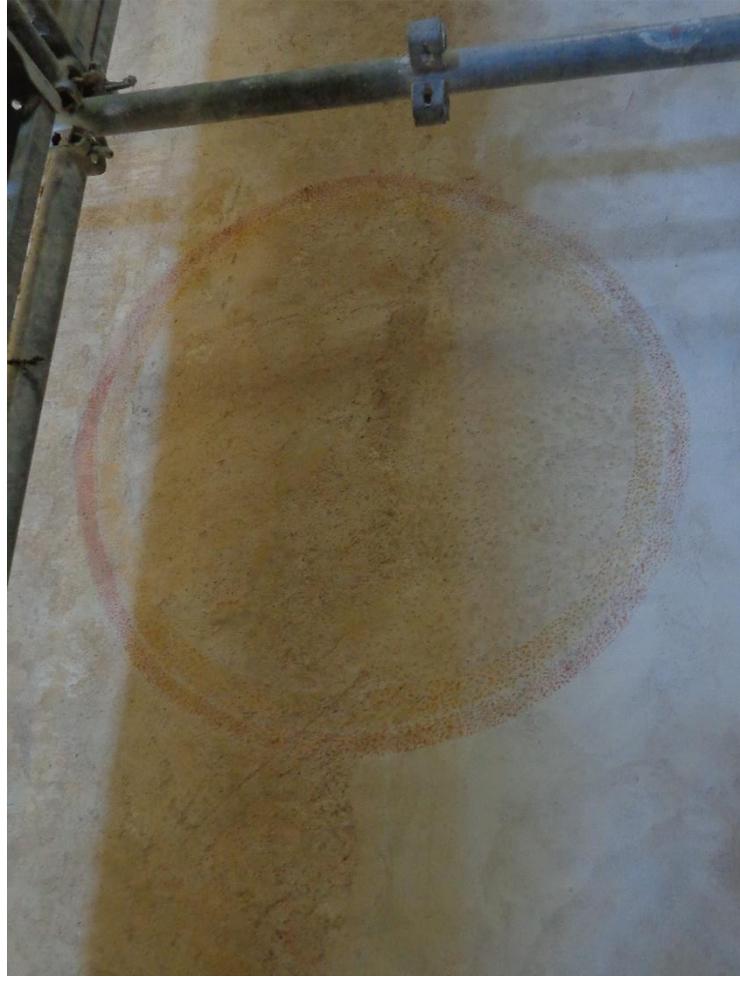
Photos 29 et 30 : Croix de consécration situées respectivement au centre et à l'ouest du mur nord de la nef.

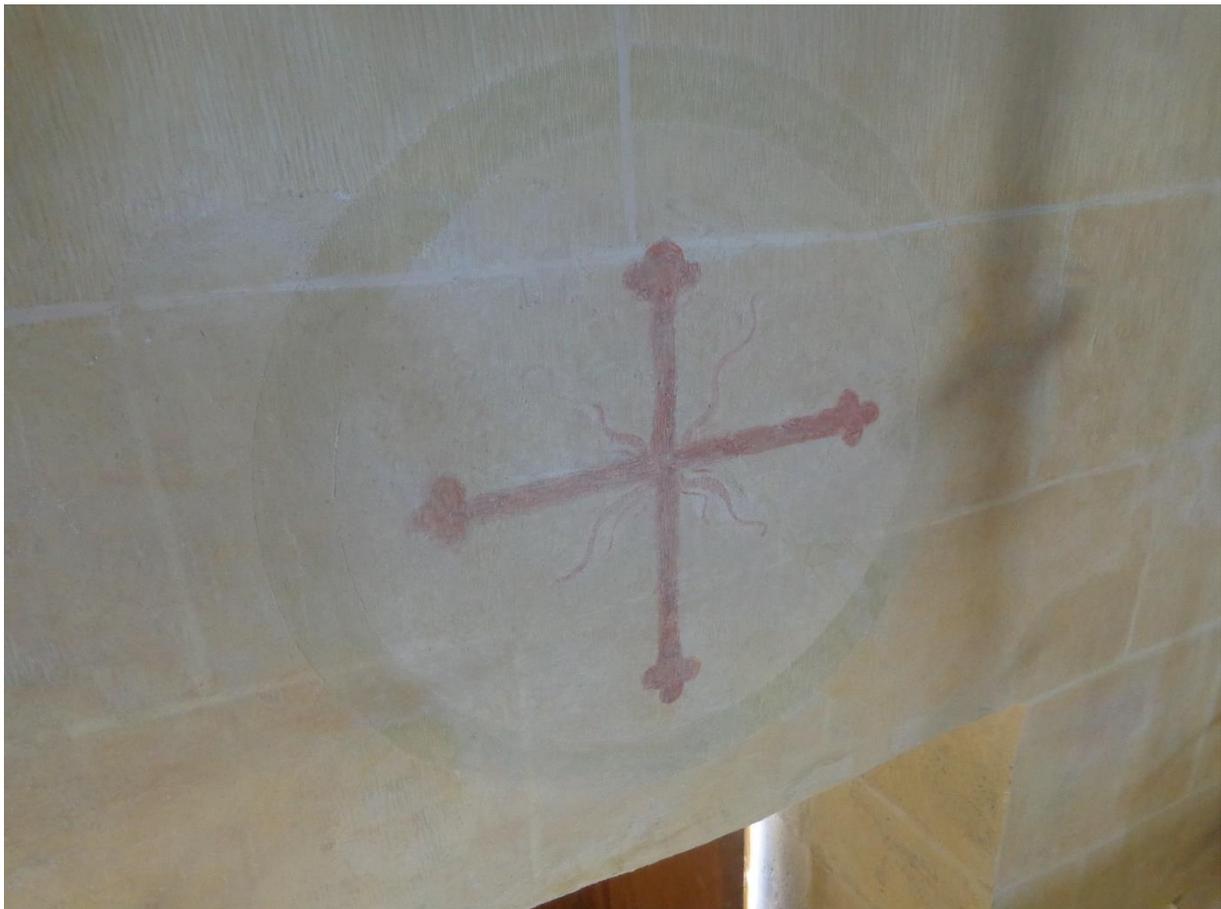
Photo 31 : Croix de consécration au-dessus de la porte sud de la nef

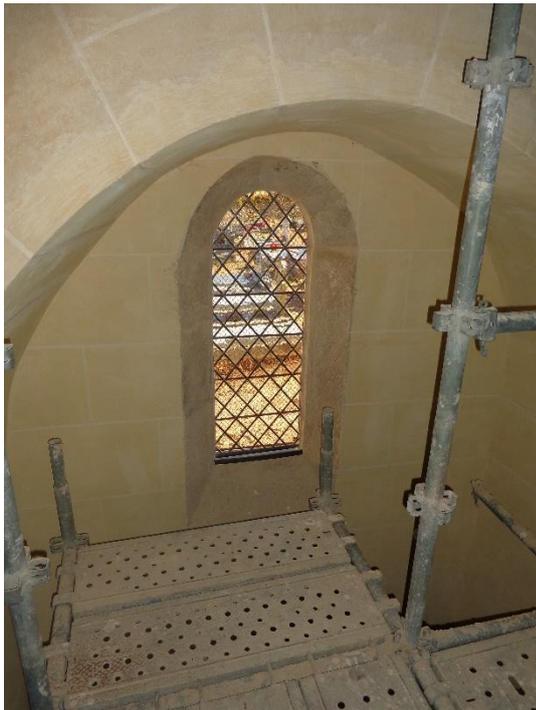
Tous les vitraux ont été nettoyés et réparés. Au sud, près de l'autel, la baie précédemment bouchée a été ré-ouverte et un vitrail neuf a été posé.

Photo 32 : Vitrail neuf sur baie sud

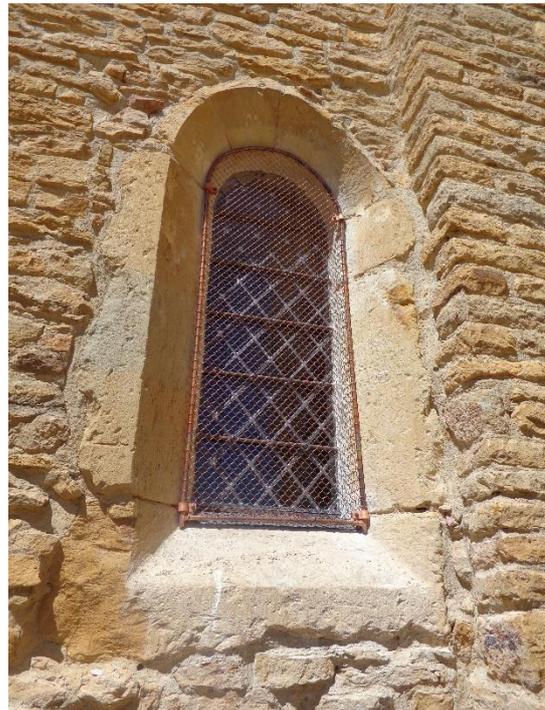
Photo 32b : Grille de protection

Des grilles en cuivre sont en cours d'installation pour la protection des vitraux (photo 32b).

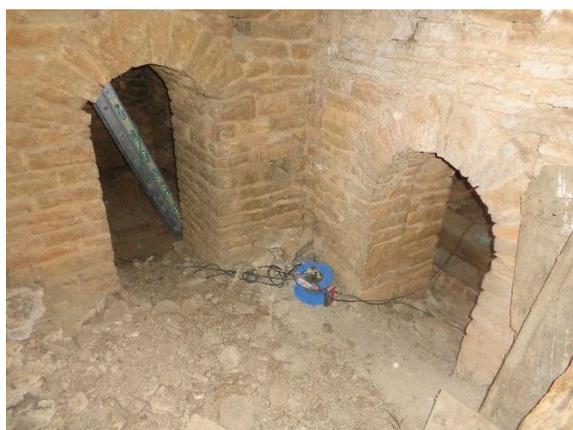
Photo 39

La voûte du niveau 2, qui avait été anciennement percée pour permettre l'accès à la cloche, par une succession d'échelles, a été rebouchée. Par conséquent, cet accès devra dorénavant se faire à partir de la nef, à l'aide d'une grande échelle, reposant sur le dernier entrain *est*. Un accès menuisé, neuf, a été mis en place, entre cet entrain et le mur pignon conduisant aux combles du chœur, puis au clocher par l'intermédiaire de deux passages (*photo 39*). Cette solution nous a été imposée par M. Didier.

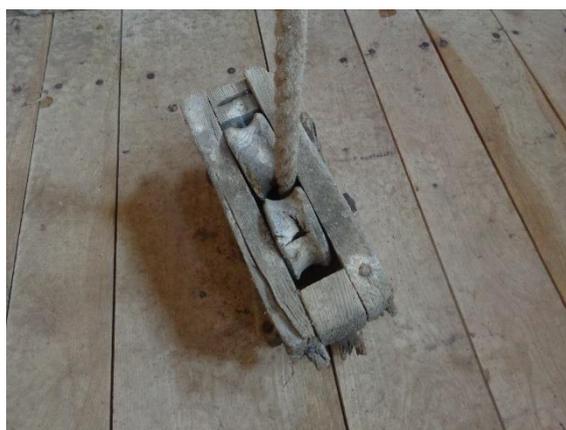
Photo 40

La photo 40 montre les anciens guides de la corde.
