Restauration du toit du lavoir de Goleron et d'un mur de pierres sèches proche.

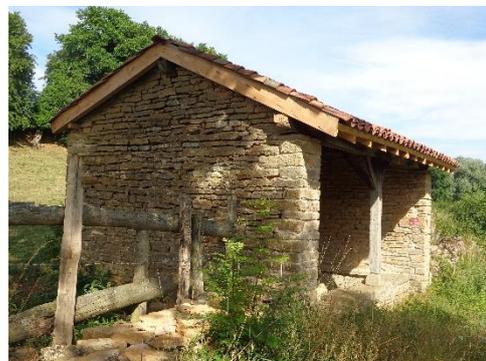
Photo 4

La couverture terminée, un travail de calage et de remplissage de pierres a été fait à l'intérieur, sous les voliges (photo 4).
